Novità nella gamma

Coperchi testata cilindri per autovetture

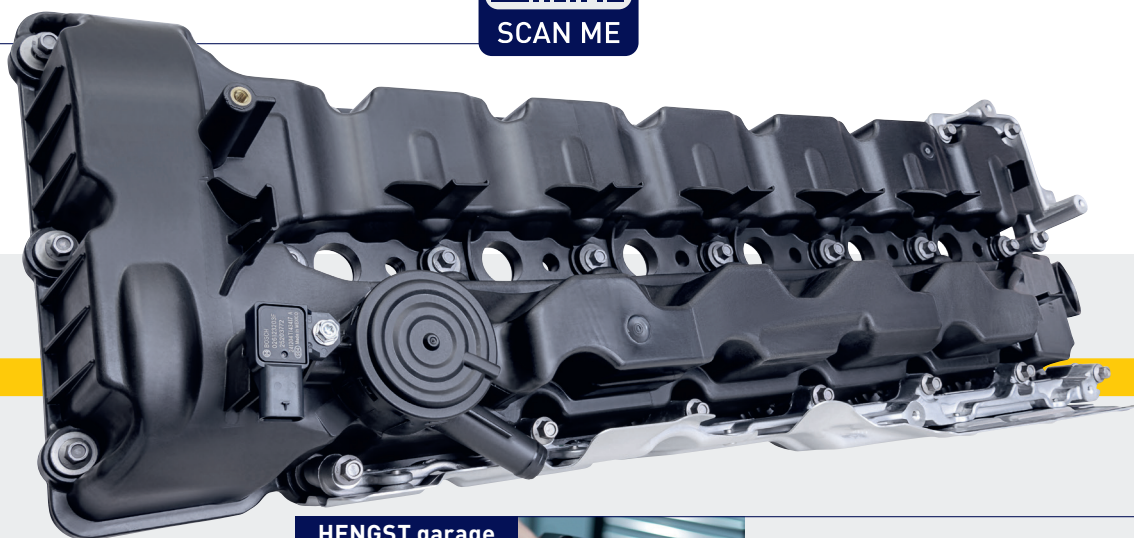
- Coperchio della testata con separatore di nebbia d'olio integrato

- Motore a sei cilindri in linea 50V L6 di General Motors (GM)

- **Multifunzionale:** chiude la testata, impedisce perdite d'olio e protegge il comando valvole.
- **KGE integrato:** regola la pressione del basamento e garantisce un funzionamento pulito del motore.
- **Mix di materiali:** combinazione di plastica e alluminio per garantire stabilità, vantaggi in termini di peso e resistenza alla temperatura.
- **Stampaggio a iniezione di precisione:** produzione con tolleranze ristrette per garantire precisione di adattamento e tenuta.
- **Resistente:** elevata resistenza al calore, al freddo, alle vibrazioni e agli effetti dell'olio/carburante.

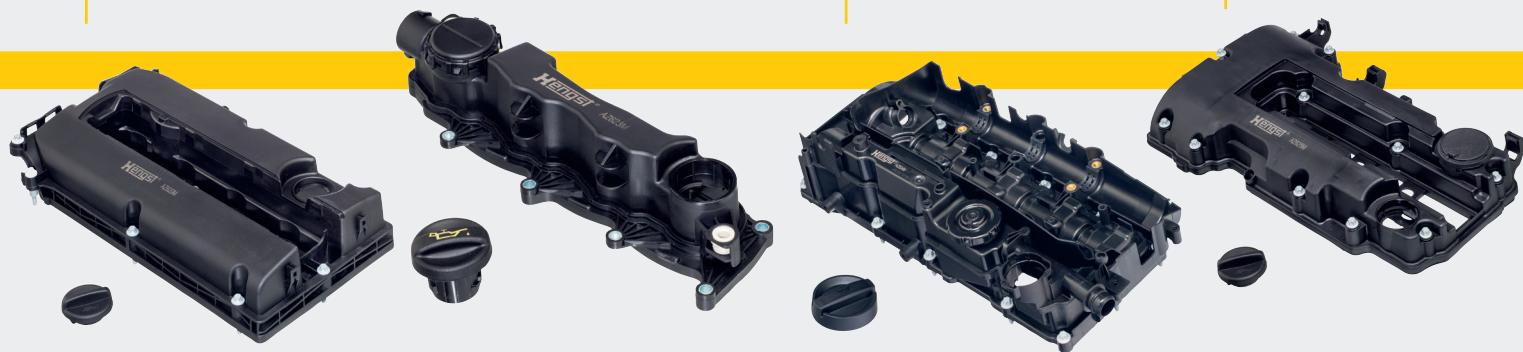
AZ620M D1025

AZ623M D1010

AZ624M D1011

AZ625M D1012

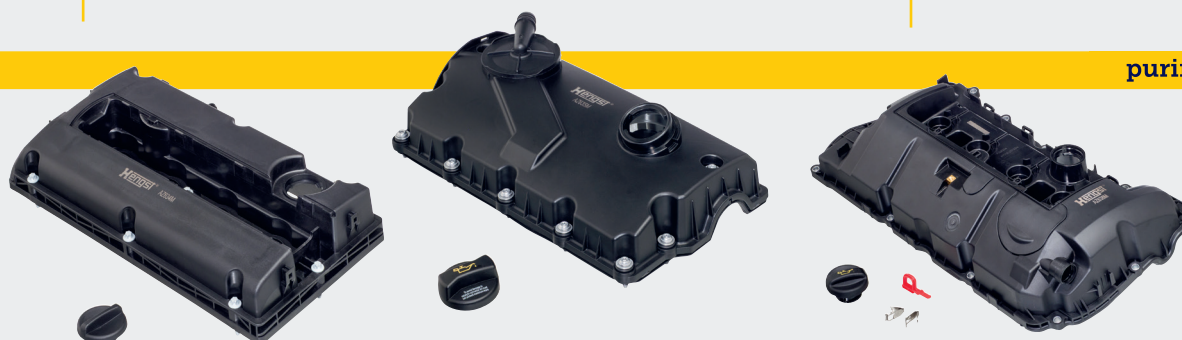
AZ634M D1026

AZ635M D1027

AZ638M D1033
