Novedades en la gama

Tapas de culata para turismos

¿Qué son las tapas de culata?

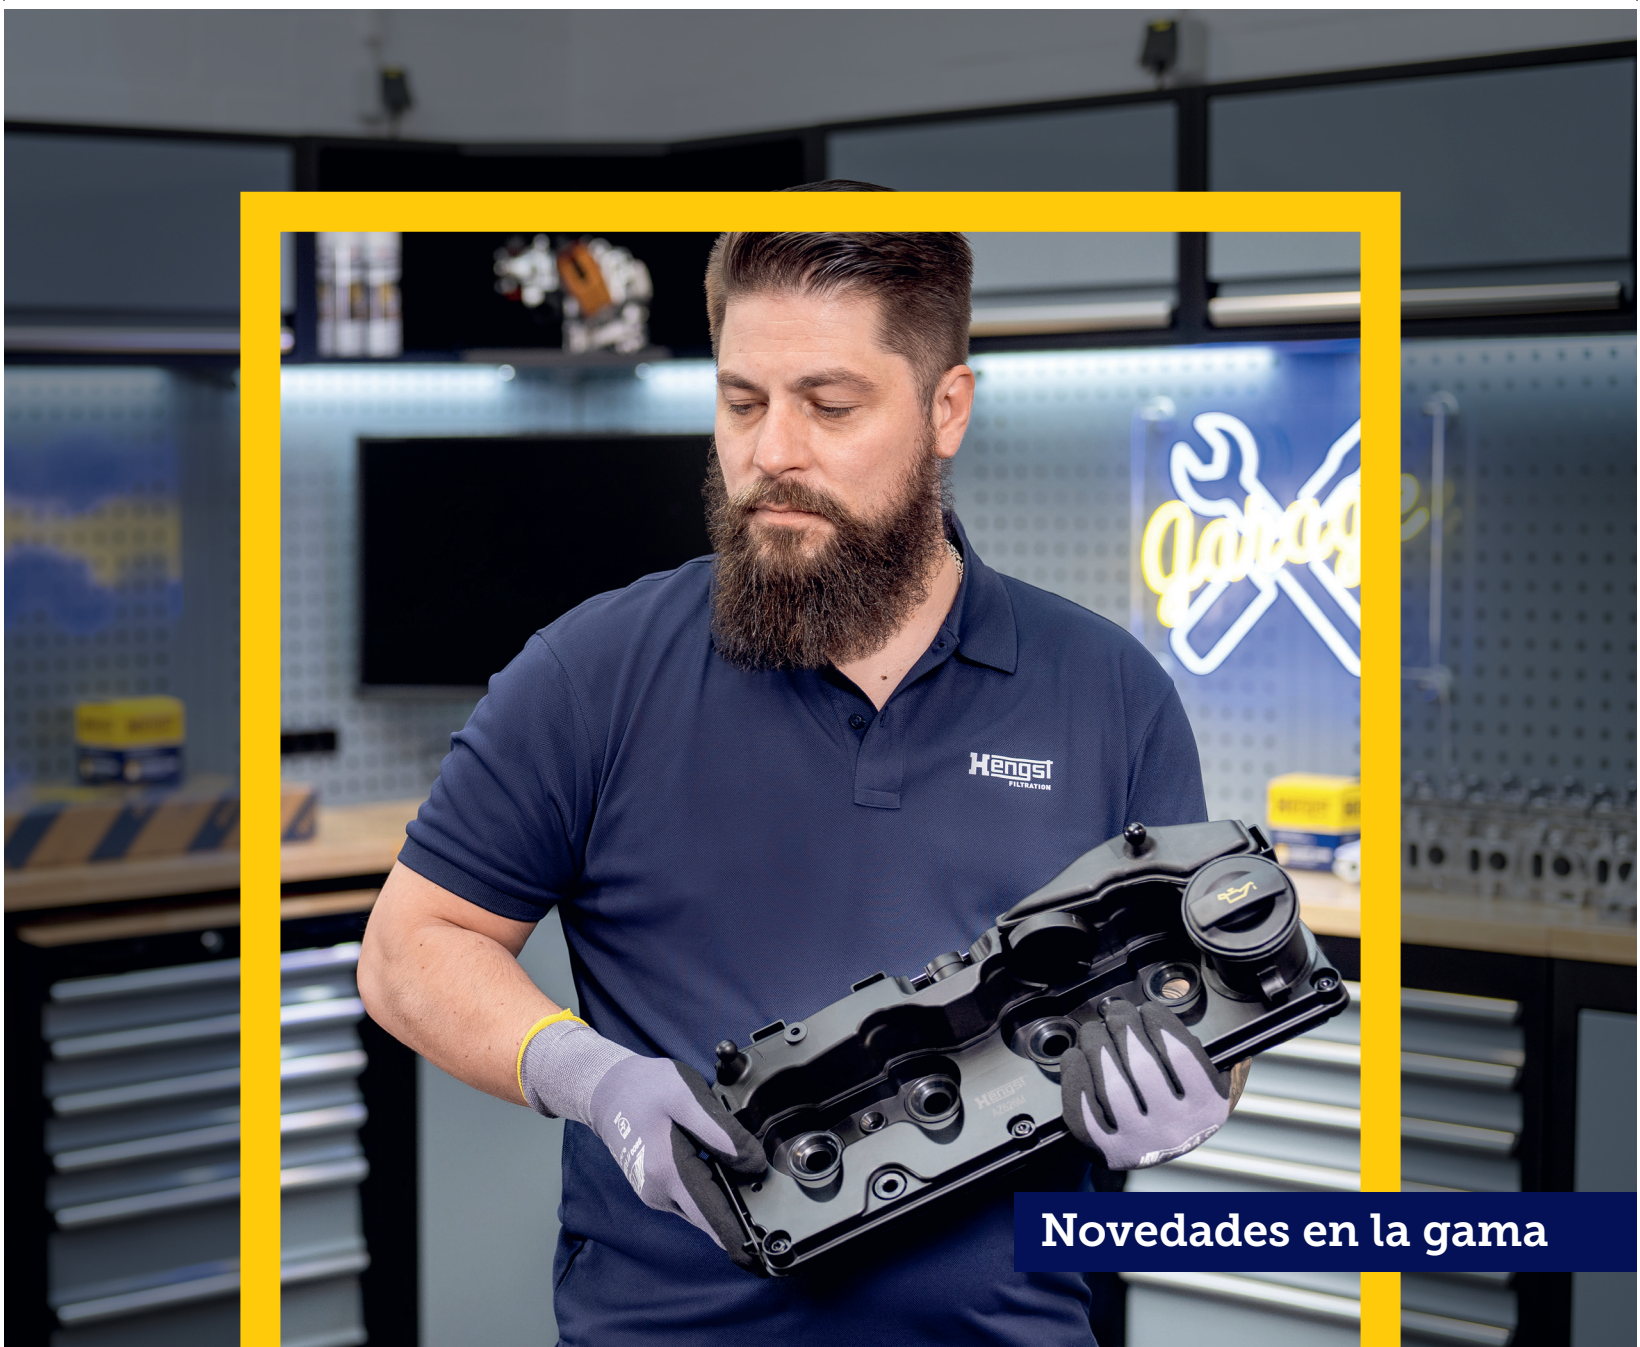
La cubierta de culata, también llamada tapa de válvulas, se encuentra sobre la culata y protege las válvulas, el mecanismo de válvulas y los árboles de levas. Evita la fuga de aceite del motor y, al mismo tiempo, protege los componentes y el aceite del polvo y la suciedad. En los motores con cadena de distribución o correa dentada, también protege el mecanismo de cadena. La mayoría de nuestras tapas de culata disponen además de sistemas de ventilación integrados que regulan la presión en el cárter y evacuan el exceso de gases. La tapa de válvulas también puede albergar otros componentes, como sensores de árbol de levas. De este modo, la tapa de culata contribuye de manera decisiva a un funcionamiento limpio, fiable y duradero del motor.

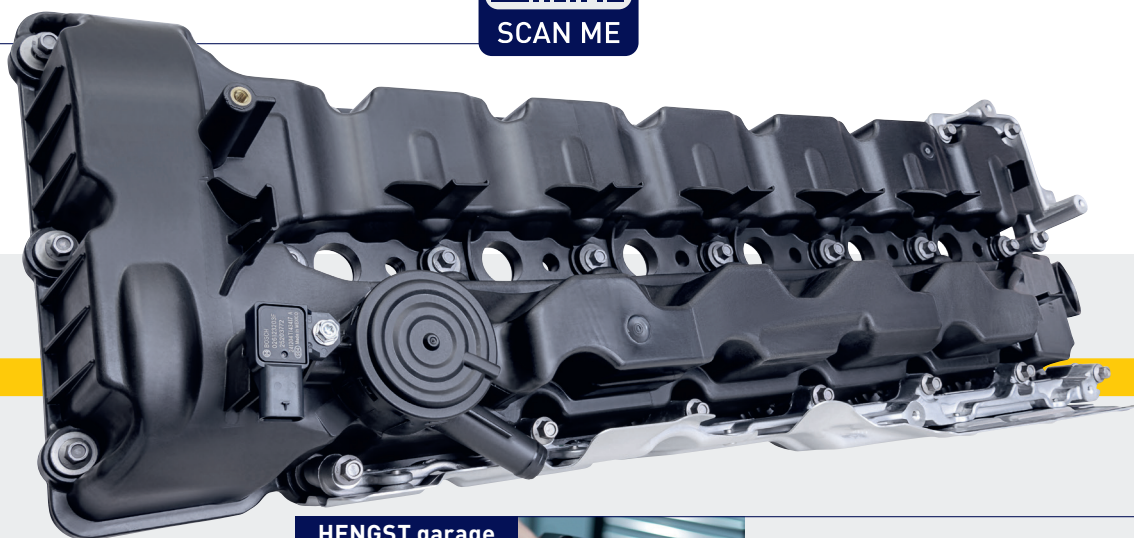
- Cubierta de culata con separador de neblina de aceite integrado

- Motor de seis cilindros en línea 50V L6 de General Motors (GM)

- **Multifuncional:** cierra la culata, evita pérdidas de aceite y protege el mecanismo de válvulas.
- **KGE integrado:** regula la presión del cárter y garantiza un funcionamiento limpio del motor.
- **Combinación de materiales:** combinación de plástico y aluminio para mayor estabilidad, ventajas de peso y resistencia a la temperatura.
- **Moldeo por inyección de precisión:** fabricación con tolerancias estrictas para garantizar un ajuste preciso y la estanqueidad.
- **Resistente:** alta resistencia al calor, al frío, a las vibraciones y a los efectos del aceite y el combustible.
